PIENVESIEN ENTISÖINTI JA SUOJELU

Tekniikan yksikkö
2014

Author	Jenny Eerola
Title	Restoration and Protection of Small Water Bodies
Year	2014
Language	Finnish
Pages	
Name of Supervisor	Riitta Niemelä

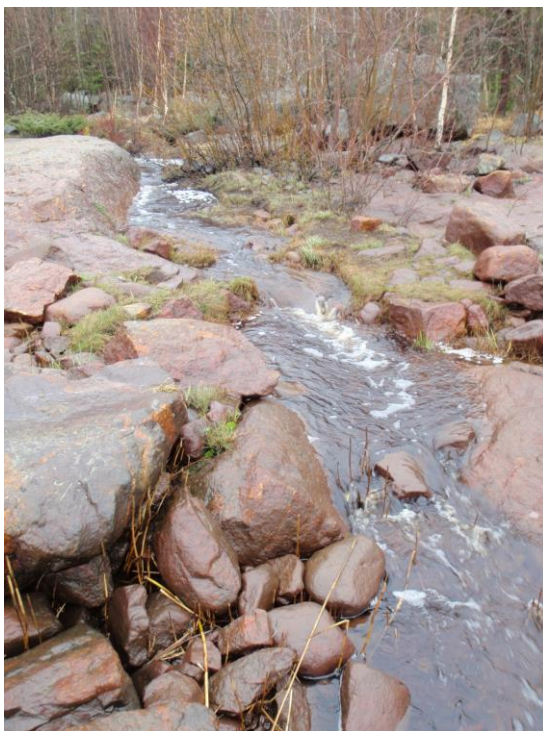
Kuva 4. Osa 1a toukokuussa 2012. /6/

Osa 1a on noin 10 metrin pituinen osuus, jonka pohja muodostuu kalliosta. Toimenpide-ehdotuksena on, että kiviä sijoitetaan uomaan ja lokakuussa yhteensä 12 kivenlohkareta siirrettiin uomaan. Tämä mahdollisti sen, että kalojen vaeltaminen on mahdollista myös pienemmässä vesimäärässä. /6/

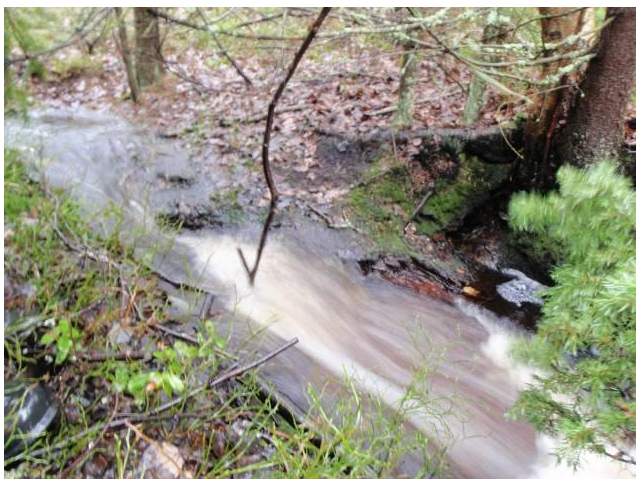
Kuva 6. Osa 2 elokuussa 2012. /6/

Osa 2 on 40 metriä pitkä. Osan alussa on lyhyt matka soista rantaa ja se jatkuu huomattavaan purosta nousevaan liejumassapenkereeseen asti. Osuudelta löytyy vaellusesteenä pieni sileäkallioinen vesiputous. Pohjoisempaan uoman ylittävä puunjuuri muodostaa toisen vaellusesteen. Kallioiden eteläpuolelle sijoitetut kivet vähensivät veden putoamiskorkeutta kallioilla. Katajapensaalla vieressä uoman ylittävä puunjuuri otettiin pois ja paikalle sijoitettiin kiviä. /6/

Veden putoamisnopeus kallion ja osuuden lopun välillä pienentyi sijoittamalla väliin viisi kiviporrasta. Kiviportaatta tiivistettiin soralla ja pienillä kivillä. Kallio itsestään sijoitti pieniä kivenlohkareita hidastamaan virtausta ja nostamaan vedenkorkeutta uomassa. Ylimmissä portaissa vesi virtasi uoman sivuilta, mutta kolme seuraavaa porrasta on sijoitettu kahden ison kiven väliin, joita vesi ei kiertänyt. /6/

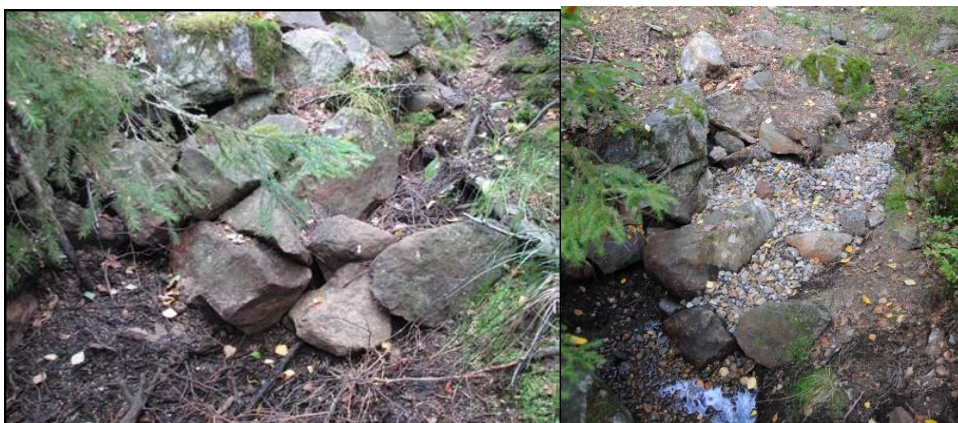
Osa 3 on lähes koko 25 metrin matkalta puhdistettu. Liejumassojen määrä on huomattava. Se ulottuu ylikulkuna käytettyyn kivikasaan asti. Pienen vesiputouk-

sen veden putoamiskorkeutta laskettiin kivien sijoittelun avulla. Kolme metriä pitkän padon vieressä oleva kivi muodostaa putoamiskorkeudeksi 0,5 metriä eli paremmin toimivan koskialueen. Heinäkuussa osuuden alaosaan sijoitettiin reilu 20 isoa lohkarettä ja lietettä ja mutaa kaivettiin pois uomasta. Kivikasan eteläpuoli pengerrerettiin isoilla kivillä, jolloin muodostettiin 3 levähdyspaikkaa kaloille. Kesäkuussa 2013 tarkistettiin kivikasa ja todettiin veden virtaavan asetettujen kivien halki. Virtaus olisi ollut riittävä vaeltaville kaloille, mutta kivikasan välistä virtaava vesi olisi kuitenkin pysäyttänyt vaelluksen. Kivikasan tiivistyksen arvioitiin olevan parempi kuin kivien poistaminen, joten heinäkuussa kokeiltiin tiivistää kivikasa hiekalla. Vesi valui läntistä reunamaa pitkin ja jatkoi toimien jälkeenkin, joten hankittiin suojapeite ja lisää hiekkaa. Lokakuussa soraa laitettiin uomaan kivikasaan ja levähdyspaikkaan kosken alle. /6/

Kuva 7. Osa 3 elokuussa 2012. /6/

Kuva 8. Osa 3 syyskuussa 2014.

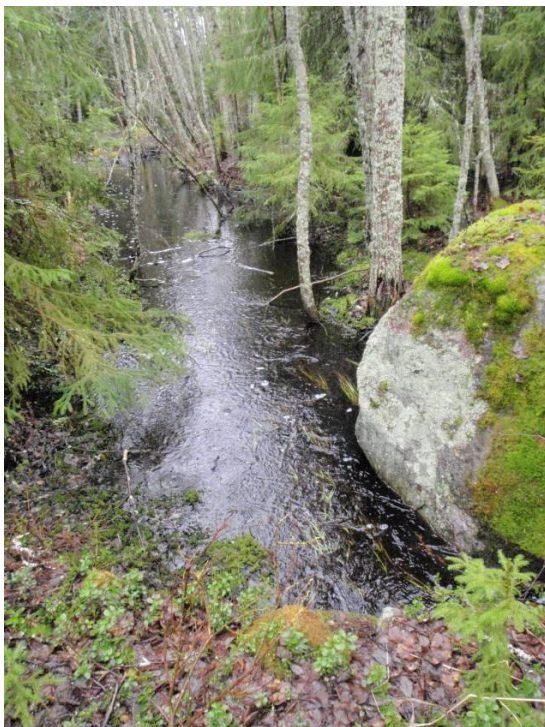
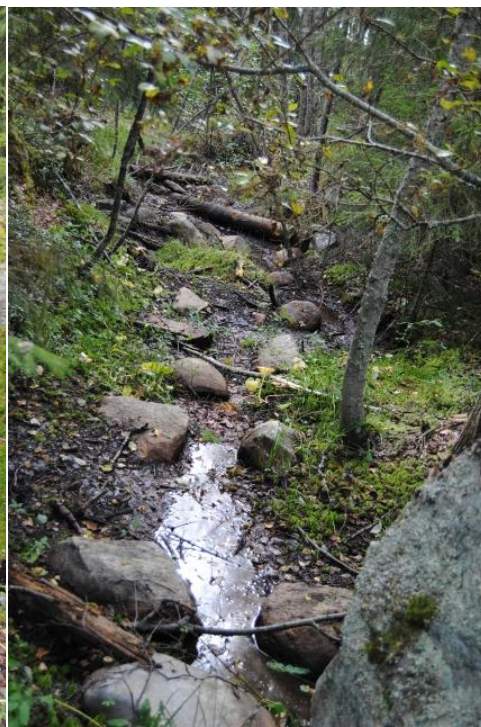
Lokakuussa työt jatkuivat. Kivikasa patosi vedenkorkeuden niin, että vesi melkein saavutti tierummun. Siksi männynrungot aseteltiin niin, että ne osittain ovat rannan päällä, koska muuten ne olisivat olleet kokonaan vedenpinnan alla. Kaksi muuta männynrunkoa sijoitettiin samoin, tarkoituksena saada aikaan enemmän vaihtelua maisemaan. Uoman pienenevän koon voisi olettaa johtuvan hiekan tai aineksen kulkeutumisesta penkereiltä uomaan. /6/

Kuva 9. Osa 4 toukokuussa 2012. /6/

Kuva 10. Osa 4 syyskuussa 2014.

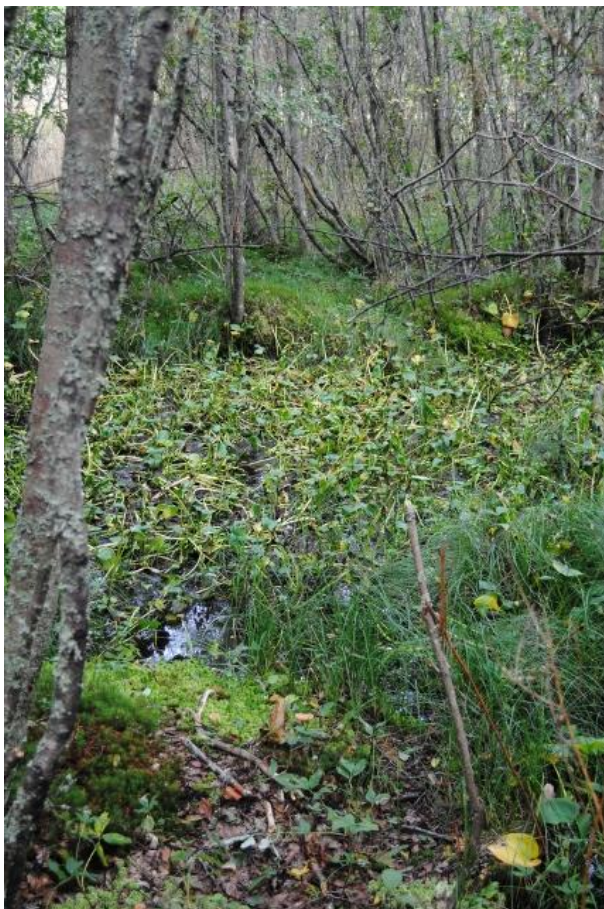
Kuva 11. Osa 5 syyskuussa 2014.

Osa 5 on 25 metriä pitkä ja muodostuu metsäisestä suosta. Alaosassa uoma kulkee matalan pienen lammen läpi. Kevättulvan aikana vesi virtaa laajan kosteikon läpi. Alivirtaaman aikana vesi virtaa noin 20cm leveää ja 20 cm syvää uomaa pitkin. Tästä ei ole toimenpide-ehdotuksia. /6/

Syyskuun lopussa todettiin, että osa uomasta on sopivasti umpeenkasvanutta, mutta juuret voivat tarkoittaa vaellusestettä alivirtaaman aikaan. Lokakuun lopussa virta oli aivan riittävä vaeltaville kaloille. Hellävarainen puhdistus lapiolla voitaisiin tehdä ja isoimmat juuret voidaan ottaa pois uomasta, jos tilanne sen vaatii. /6/

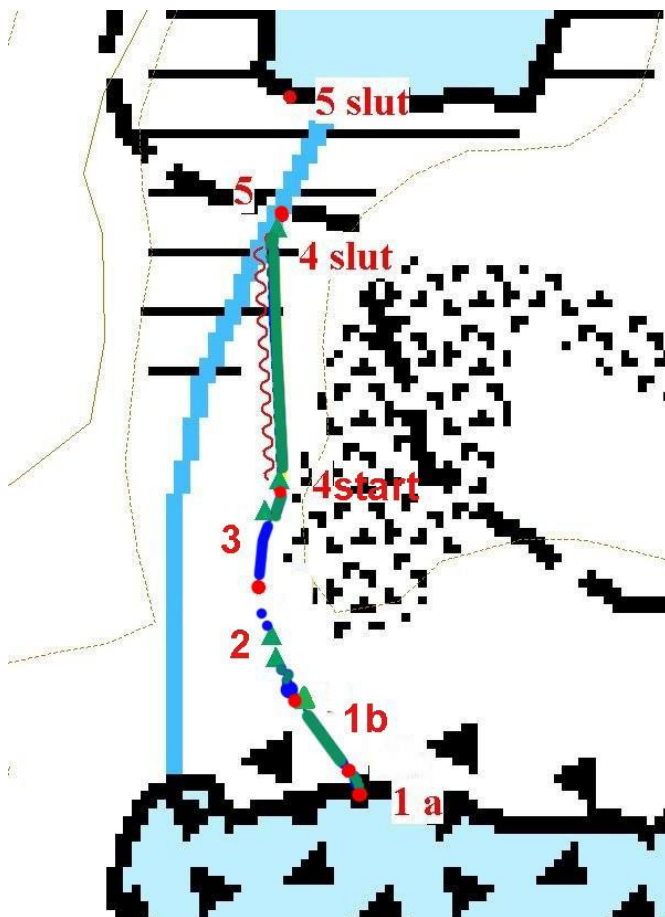
Kuva 12. Vuonna 2013 tehdyt entisöinnit: vaellusesteen korjaus (vihreä kolmio), mahdollisen vaellusesteen korjaus (pieni sininen pallo), levähdyspaikka kaloille (iso sininen pallo) sekä kivienasettelu (sininen viiva). /6/

Toimenpiteiden avulla puron luontoarvot ja ekologinen toiminta on olennaisesti parantunut. Puro voisi tästä lähtien pystyä toimimaan vaellusreittinä kaloille keväällä ja syksyllä. Syksyn 2013 havainnointien perusteella ei tarvita suuria sademääriä, jotta virtaama purossa mahdollistaisi aikuisten ja nuorten kalojen vaeltamisen merelle. Kevättulvan ei pitäisi muodostaa murheita sen suhteen ja kivien asettelun ja kivikasan tiivistämisen pitäisi mahdollistaa kalojen vaeltamisen kevättulvan aikana. Ravinnon tarjonta alueella liikkuvalla saukolle siis kohentuu. Sammakoiden esiintymisen vaikutus Ängesholmpottenissa voi olla negatiivinen, sillä saalistavia kaloja ei ole esiintynyt alueella 50 vuoteen. Puro lienee alun perin

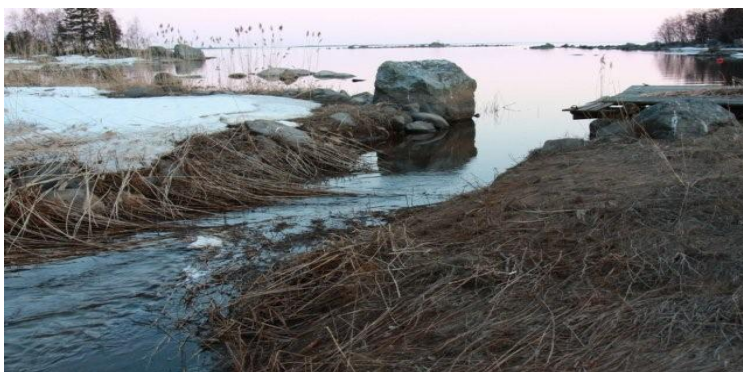
Kuva 19. Osan 1 alaosa huhtikuussa 2012. /7/

Osa 1 koostuu kokonaan hiekkapohjasta pienellä määrällä sedimenttiä. Laskuoja mereen on ongelmallinen, koska se on matala ja muun muassa hiekan kulkeutuminen aiheuttaa sen, ettei varsinaista uomaa synny. Tässä osassa kalat tarttuvat runsaaseen kaislikkoon koska vedenkorkeus on matala. /7/

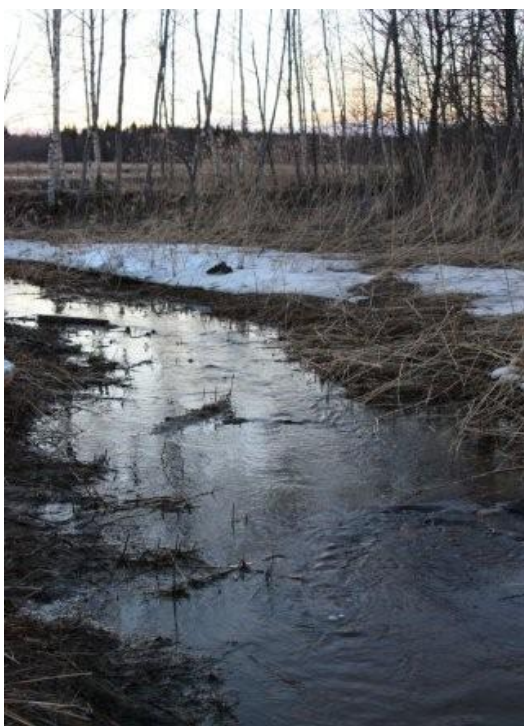
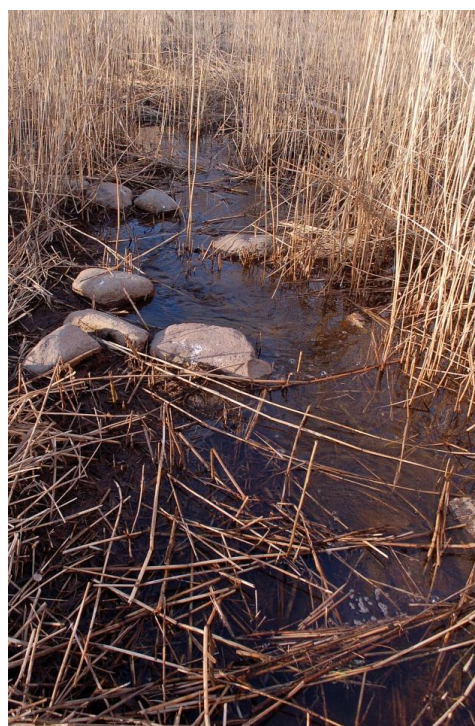
Osa 2 entisöitiin myös syyskuun alussa kurssilaisten ja huvila-asukkaiden avulla. Osuudelle rakennettiin yksi virranohjaaja 20–40 cm kokoisista kivistä. Osallistujia näissä toimenpiteissä oli mukana noin 15. Kivienasetteluita korjattiin syyskuun lopulla, mutta kuvia ei otettu sateen takia. Lokakuun lopulla osat 2 ja 3 tarkistettiin, mutta uoma oli jo jäässä. Marraskuussa uoma oli täynnä merivettä eikä silloinkaan voitu kuvata tehtyjä toimenpiteitä. Tästä syystä kuvat on otettu huhtikuussa 2014. /7/

Kuva 22. Osa 2 huhtikuussa 2012. /7/ **Kuva 23.** Osa 2 huhtikuussa 2014. /7/

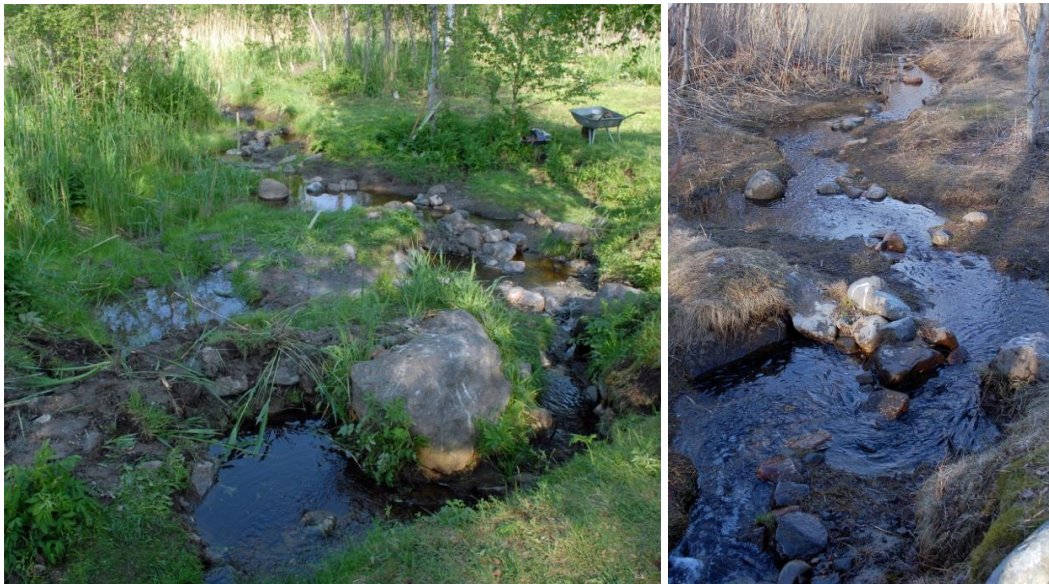
Osa 3 eli toisin sanoen kalareitti purkuaukossa entisöitiin kesäkuun alussa myös kurssilaisten ja paikallisten asukkaiden kanssa. Osuudelle korjattiin kaksi levähdyspaikkaa ja kaksi kivikynnystä rakennettiin alaosaan. Uoman etelärantaa täytet-

tiin lisää ehkäisemään rantapenkereen eroosiota. Rantapenger oli osittain kulunut myös kiviastetteluiden kohdista. /7/

Kuva 24. Uoma kesäkuussa 2013. /7/

Kuva 25. Uoma huhtikuussa 2014. /7/

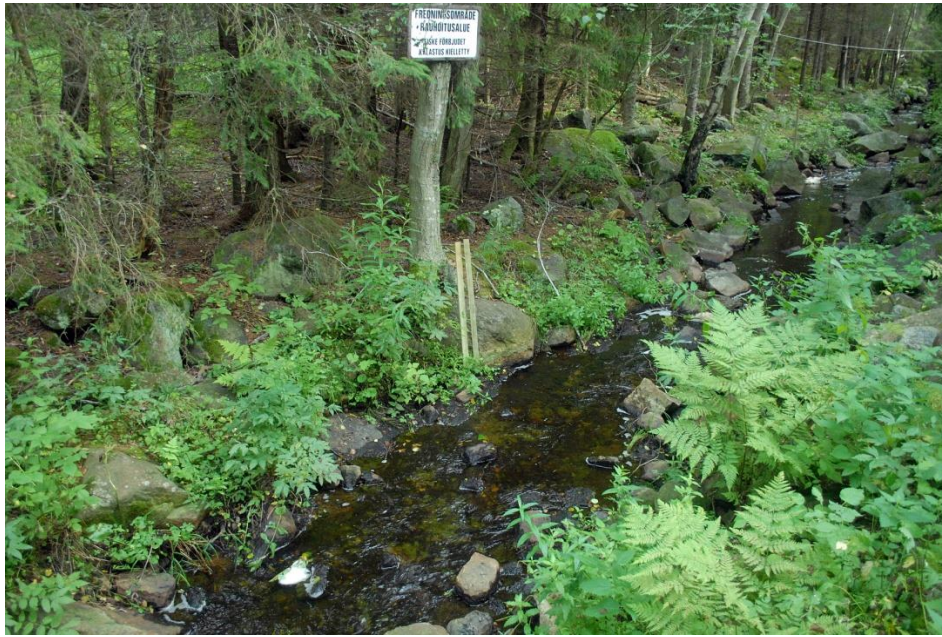
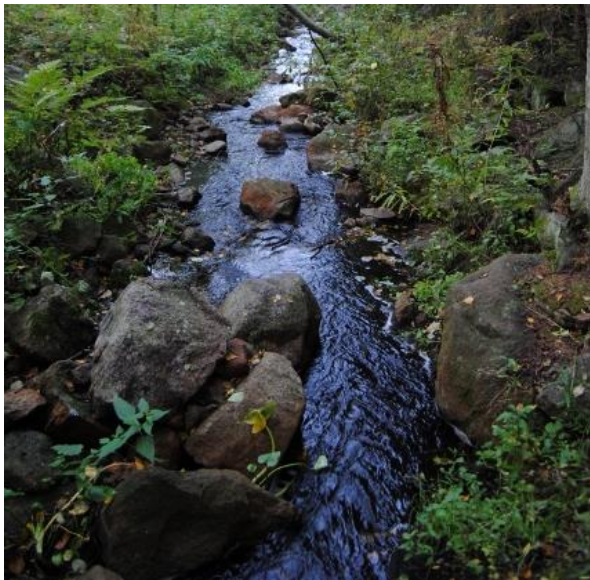
Mutkia ja levähdyspaikkoja rakennettiin Vaasan aikuiskoulutuskeskuksen kurssilla elokuussa 2013. Osa 2 rajattiin nauhalla, joka ulottui puron halki. Myös raja kosken ja tasapohjaisen alueen välissä rajattiin. Ennen entisöinnin aloittamista merkittiin rakennettavien mutkien ja levähdys-syvänteiden paikat. Työn etenemisen aikana määritettyihin paikkoihin sijoitettiin isoja kiviä uomaan tekemään siitä enemmän luonnonmukaisen ja muodostamaan levähdyspaikkoja kaloille. Kun työ saatiin valmiiksi, oli yhteensä rakennettu 4 levähdyspaikkaa ja 6 mutkaa sekä yhdistetty mutka ja levähdyspaikka. Näiden lähelle kaivettiin syyskuun alivirtaaman aikana yhteensä 6 syvempää kuoppaa. Ylivirtaaman aikaan vedensyvyys on vähintään 20 senttimetriä syvempi. Noin 20 isompaa kivenlohkareta sijoitettiin uomaan. /8/

Kuva 30 /8/ ja 31. Mutka 1 ennen (yllä) ja syyskuussa 2014 (alla).

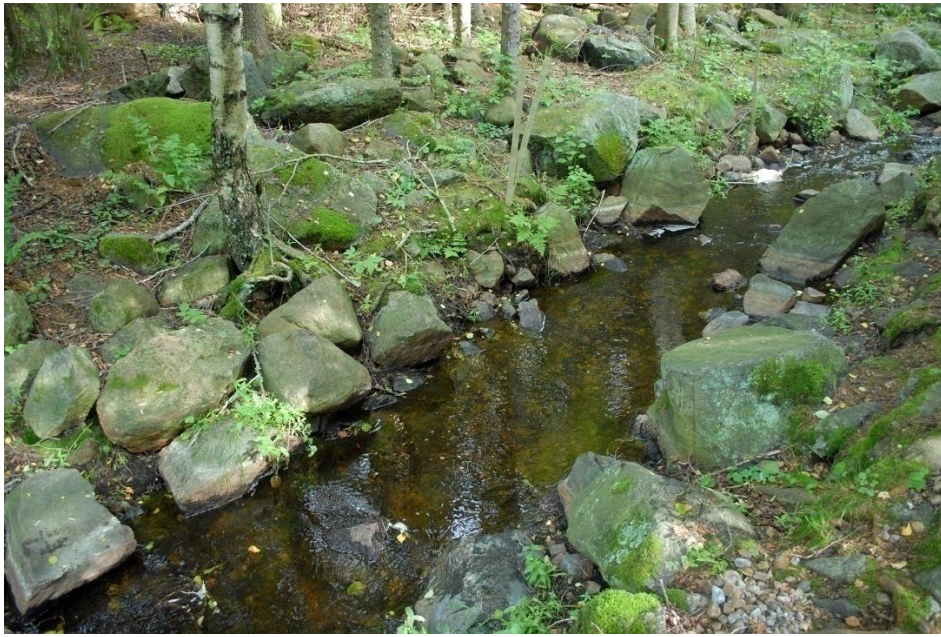
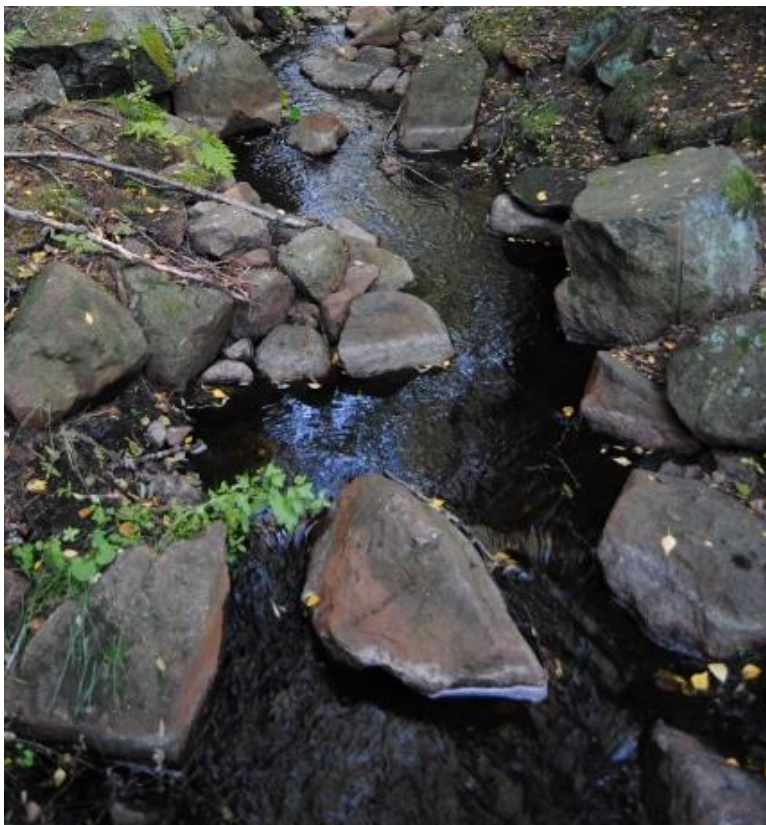
Kuva 32 /8/ ja 33. Mutka 2 ennen (yllä) ja jälkeen (alla).

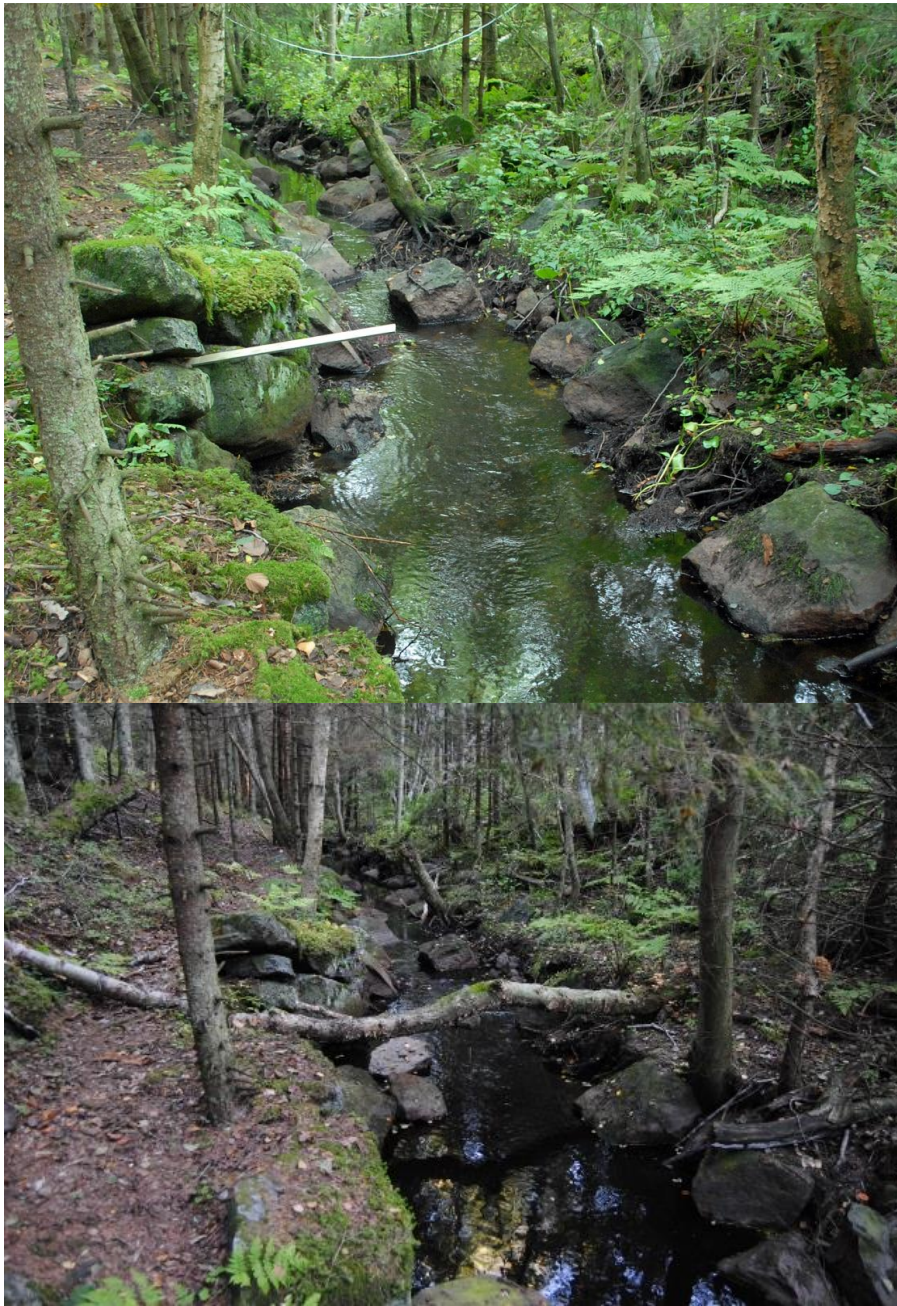
Kuva 34 /8/ ja 35. Levähdyspaikka 4 ennen (yllä) entisöintiä ja syyskuussa 2014 (alla).

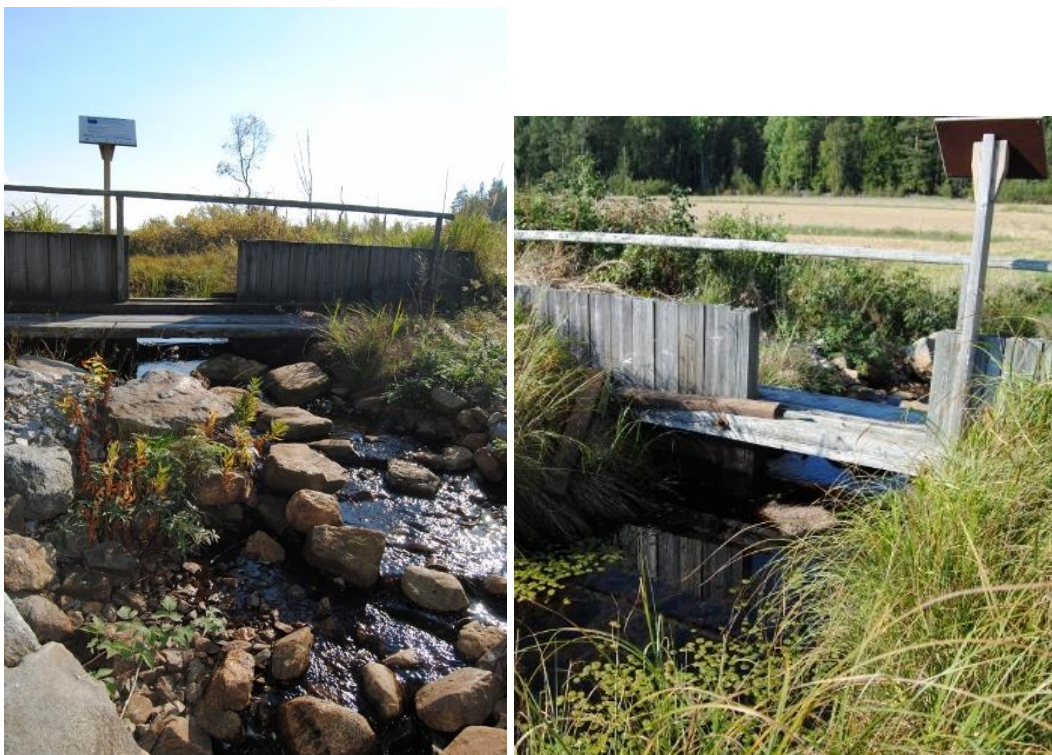
Nojärv on 50 hehtaarin kokoinen järvi, jonka syvyys on 0,5–1,5 metriä ja valuma-alueen koko noin 500 hehtaaria. 1900-luvun alkupuolella Nojärven vedenpintaa laskettiin noin metrin alkuperäisestä. Järven ympärillä on suuret suoalueet, joiden länsiosa on ojitettu. Järven lasku-uoma muistutti vuonna 1985 luonnonpuroa. Maapenger ja puinen patorakennelma tehtiin Nojärven ja Krokån puron väliin 1980-luvun loppupuolella. Tarkoituksena on pitää vedenpinta Nojärvessä vähintään noin 22 metriä merenpinnan yläpuolella. Padon suuaukko rakennettiin liian jyrkäksi, jolloin kalojen nousu oli mahdotonta. /9;10/

Kuva 39 ja 40. Padon ala- ja yläosa syyskuussa 2014.

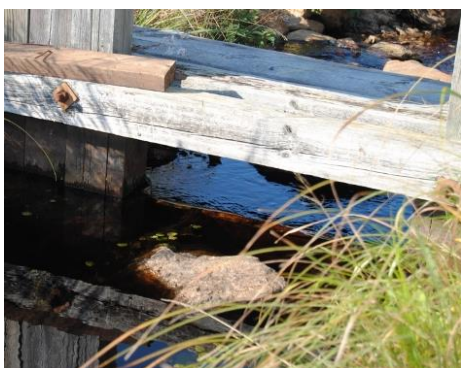
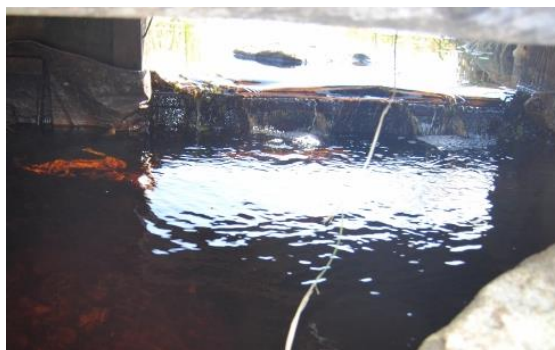
Padon korkeus estää sen alapuolelle purossa nousevien haukien, ahventen ja särkikaloiden nousemisen järveen. Padon alapuolella sijaitsevan pressun päällä oleva kivilouhe vaikeuttaa vähäisen virtaaman aikaan kalojen kulkua. Padon ja sen alapuolisen suvannon välinen putoukorkuus on noin 1,4 metriä. Uoman kokonaisleveys on noin 5 metriä ja vesiuoman nykyinen leveys noin 2,7 metriä. Suuaukon leveys padossa on noin 75 senttimetriä. /9/

Kuva 42 ja 43. Padon ylä- ja alapuolen suuaukko syyskuussa 2014.

Tavoitteena on mahdollistaa kalojen nouseminen Nojärveen kudulle vähintään yli- ja keskivirtaaman aikoina. Vaeltaminen alivirtaama-aikaan pyritään myös mahdollistamaan alaspäin, koska nykyisin isoille kaloille se on vaikeaa kunnollisen yhteyden puuttuessa. /9/
